### Информационное письмо .

18.03.2013 , в технический отдел ООО «ТД «ГРАД»» поступила рекламация от одного из наших клиентов, на краны шаровые Ду.15 Vt.217.

В доме по адресу ул. Турку д.19 корп.1 произошёл излом пяти кранов в резьбовом соединении корпуса.

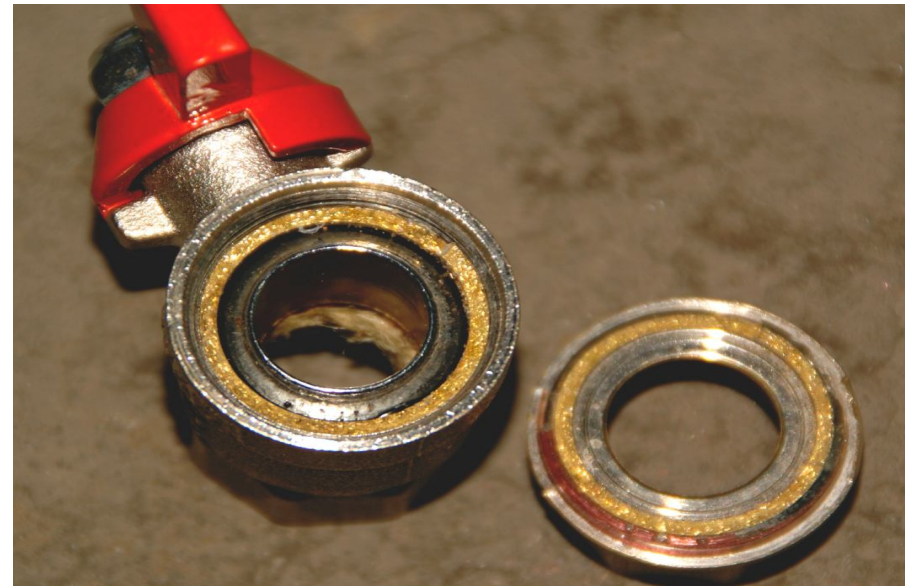
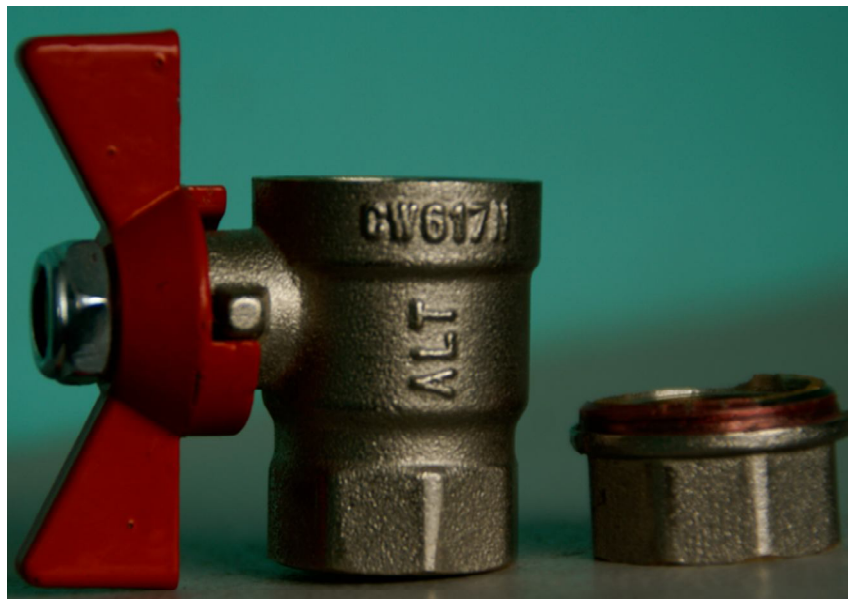
1. В одной квартире кран разломался в руках жильца при попытке перекрыть трубопровод;
2. В тепловом пункте кран был установлен на входе манометра, отломался без видимых воздействий. Тепловой пункт залит. Повреждена автоматика .....
3. В одной квартире кран лопнул ночью, до прибытия аварийной службы уровень воды в двух квартирах был 20 – 35 см, повреждена мебель, повреждена отделка квартир и т.д.

Фото с объекта – вот что явилось причиной аварии.

После проведённого разбирательства  
служба эксплуатации потребовала от строителей  
установить на вводах в квартиру краны VALTEC

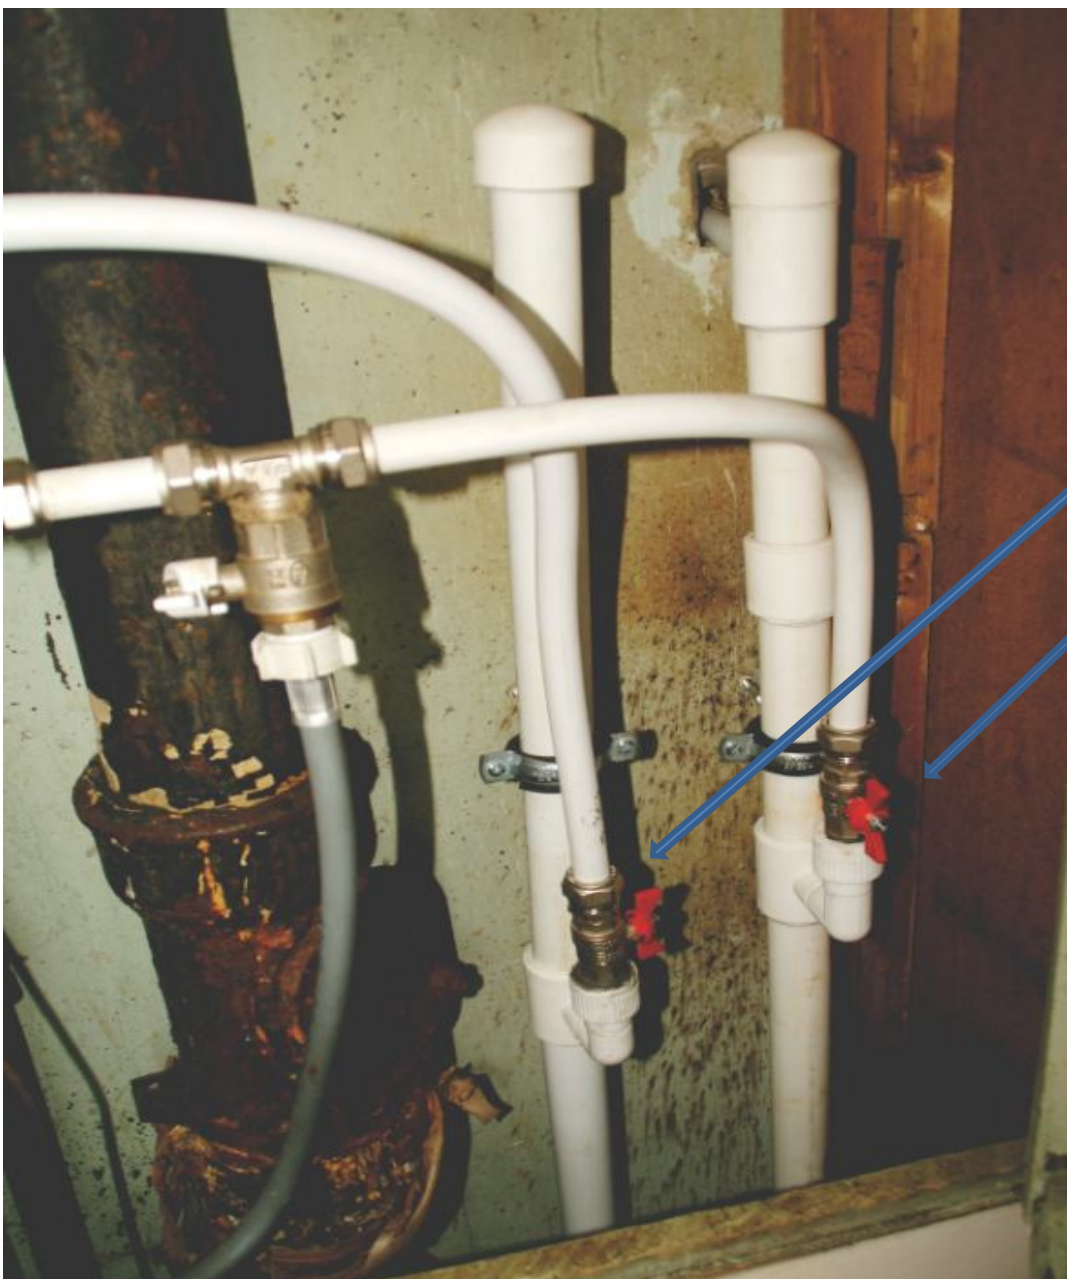
Краны VALTEC  
на вводе в квартиру

Правильный выбор  
(однако жаль что он состоялся  
слишком поздно)
